Etude d'impact VTT

Mise en place et suivi de protocole - Phase 2

Affaire n° 20151088

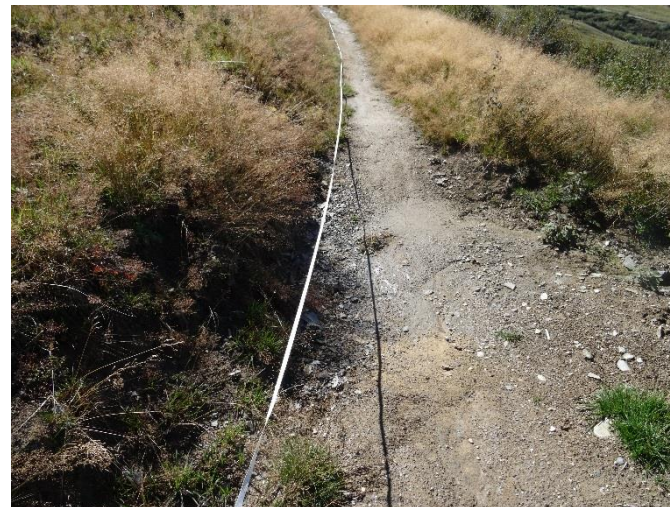
Exemple de photo point n°6 du sentier Rochat Bike

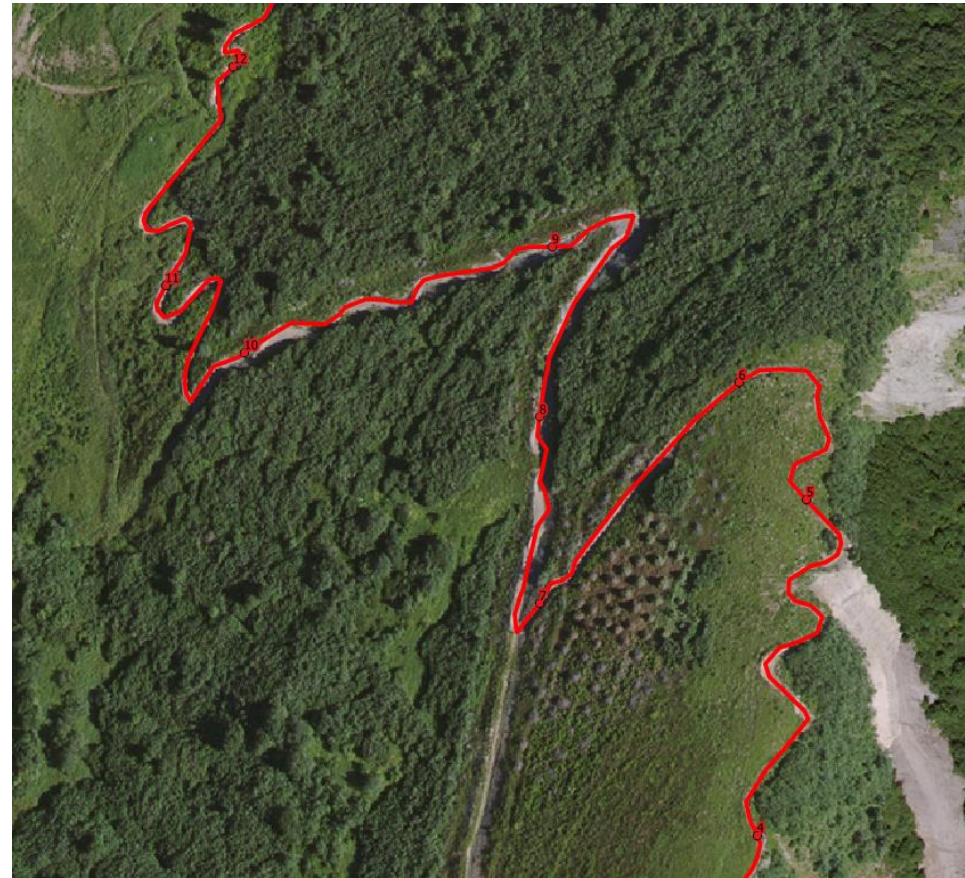
- Point de mesure tous les 100 m
 - Représente les 50 m avant et après le point
- Evaluation multicritère
 - Coordonnées
 - Topographie
 - Type de sentier
 - Section transversale
 - Photographie
 - Etc.
- Vérification de la position du sentier
 - Décalages constatés
- Estimation de la perte de sol
 - Application du protocole

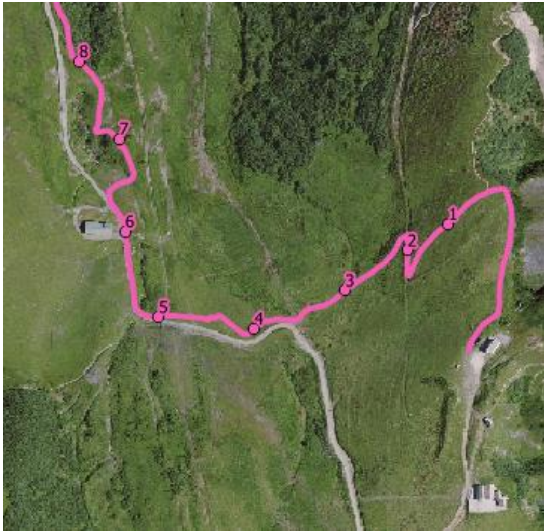
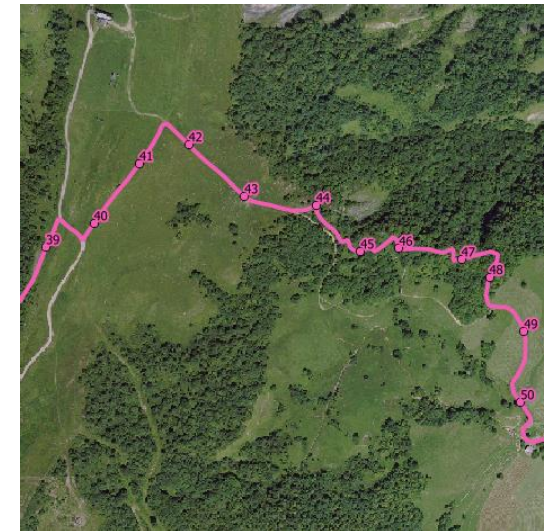
- Le niveau d'érosion est toujours lié à :
 - La pente
 - Le substrat

- Pas de corrélation observées avec :
 - La texture du sentier
 - L'habitats
 - L'exposition

- Ces observations restent à confirmer en phase 3.
